De weverij vóór de restauratie

Joke van Ouwerkerk-van Eck

't Weefhuis - oude linnenweverij wordt kunstgalerie

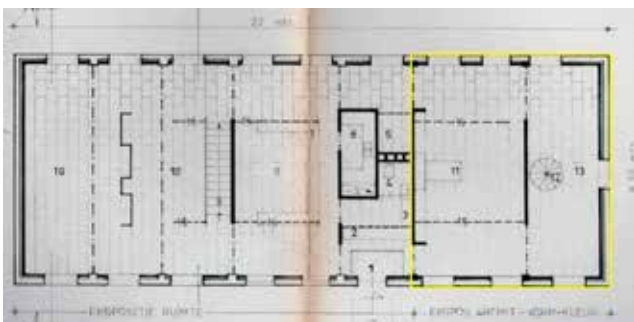
Eén van de bestektekeningen, waarop aangegeven (rechts) dat een derde gebruikt zou worden als architectenbureau

Het gekozen ontwerp werd daarna verder uitgewerkt en vastgelegd in een aantal bestektekeningen. Dat alles was tot die tijd, nog steeds op een wederzijdse vrijblijvende basis. Aan de hand van deze bestektekeningen is een begroting gemaakt. De kosten werden beraamd op 30.000 gulden. >>>

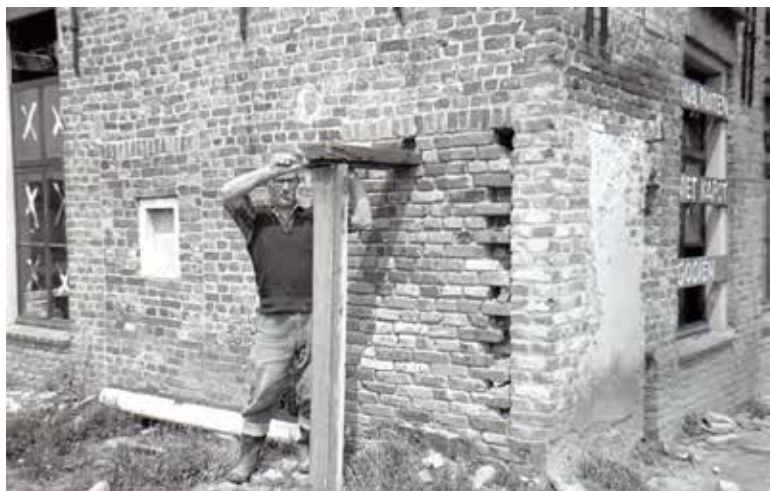
Nog voor er goed en wel begonnen kon worden had een bulldozer, die al bezig was met wegwerkzaamheden, een deel van de hoek van het pand er uitgereden en zwaar beschadigd. Men dacht waarschijnlijk: "Het wordt toch afgebroken, we zullen alvast maar beginnen." Maar er volgden nog veel meer tegenslagen.

Metselaar Frans Dekkers herstelt de havende hoek

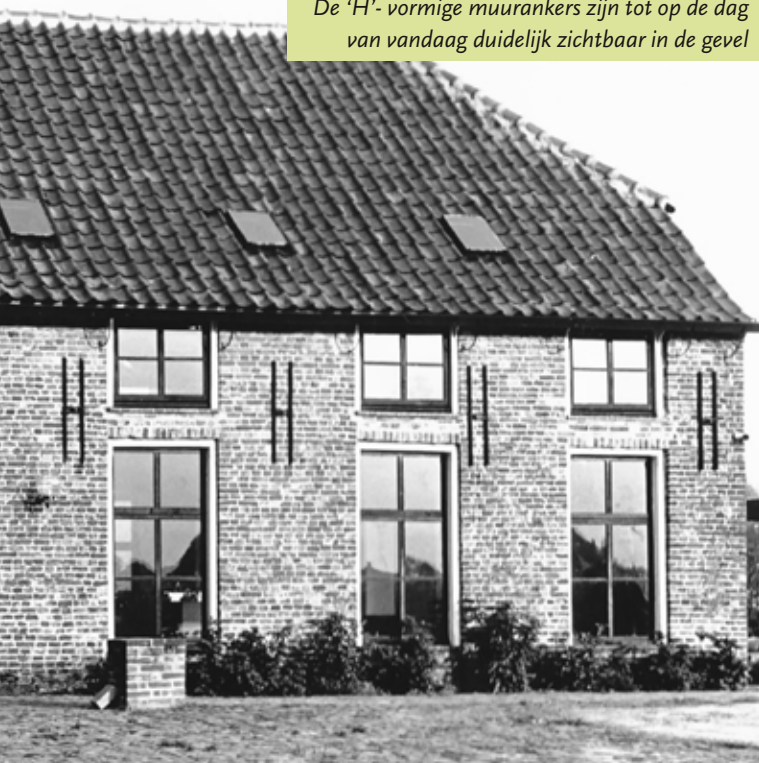
Een andere tegenslag was het kruien van het dakspant met als gevolg dat de buitenmuren naar buiten werden gedrukt. Hierdoor was het dak enigszins ingezakt en hol komen te staan. Dat kwam omdat de driehoeksverbindingen van de dakspanten onvoldoende stabiliteit gaven en er derhalve in de loop van de tijd steeds meer druk op de buitenmuren was komen te staan. In het begin werd getracht het kruien te stoppen door staaldraad aan te brengen, maar dat was niet afdoende. Eerst moesten alle verbindingdelen van de kapconstructie worden verstevigd of gerepareerd, zodat deze geen verdere druk meer konden uitoefenen op de buitenmuren. Om het kruien te stoppen zijn muurankers geplaatst. Een ingezakt dak kan men nauwelijks herstellen, men kan alleen maatregelen treffen om erger te voorkomen. Het dak kan namelijk niet in zijn oude stand teruggebracht worden, maar straalt hierdoor ook wel weer de oudheid van het pand uit.

De 'H'-vormige muurankers zijn tot op de dag van vandaag duidelijk zichtbaar in de gevel

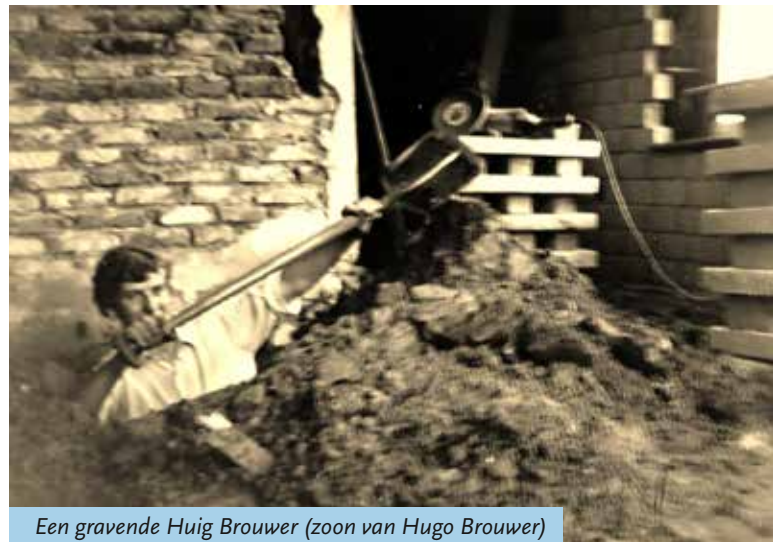
Een gravende Huig Brouwer (zoon van Hugo Brouwer)

Dan waren er nog de tientallen ratten die zich onder de leemachtige vloer verscholen hielden. Cor Martens, destijds de rattenbestrijder van de gemeente, had er zijn handen vol aan. Er moest een betonnen plaat tegen de fundering geplaatst worden om de oude ondergrondse rattengangen naar de waterloop te dichten. Omdat de buitenmuren volsteens waren, dus zonder spouw, was het nodig vanwege het vocht, het hele pand aan de binnenzijde te voorzien van een nieuwe binnenmuur. Doordat deze muur tevens een eigen dragende constructie moest hebben om de kap en tussenvloer stabiel te maken, moest die op een nieuw uit te graven en aan te leggen betonnen fundering geplaatst worden. De binnenconstructie nam dus eigenlijk de functie van de buitenconstructie over, die daardoor later alleen nog als 'schil' diende. Om de ratten aan alle kanten te weren zou deze nieuwe fundering minstens tachtig centimeter diep moeten worden. Het gele zand dat bij de graafwerkzaamheden te voorschijn kwam werd later gebruikt om de lemen vloer op te vullen en af te dekken met een gestabiliseerde cementlaag. Daarna konden er nieuwe betontegels opgebracht worden. Deze nieuwe fundering en binnenmuur waren tevens nodig om optrekkend vocht te weren en om een droog gebouw te garanderen.

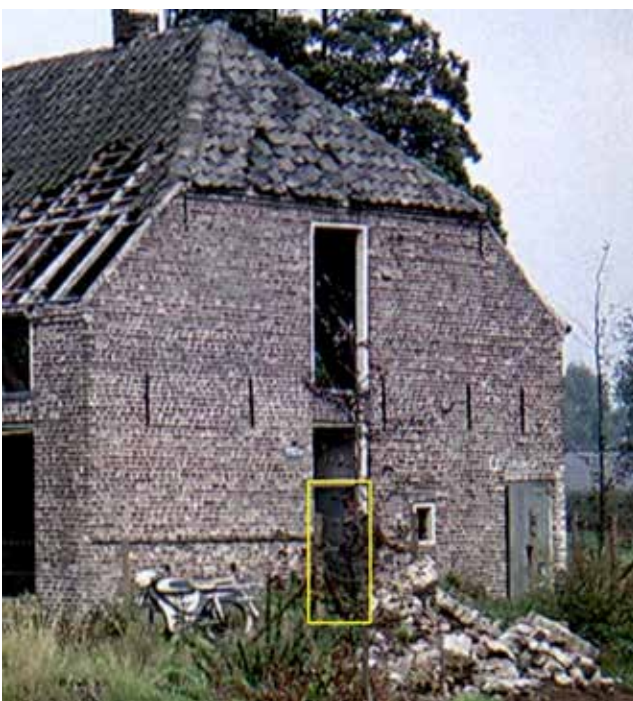
De hoofdingang werd naar de westgevel verplaatst. De originele ingangszijde bevond zich voorheen in de zuidelijke kopgevel. Centraal in deze kopgevel werd een hoog kozijn aangebracht. Aanvankelijk waren dit twee aparte kozijnen. Aan de gaafheid van de gemetselde binnenkanten van de nieuw geplaatste kozijnen is te zien dat de oorspronkelijke muuropeningen op dezelfde plaats hebben gezeten.

De zuidelijke kopgevel vóór de restauratie met in het midden de originele ingang

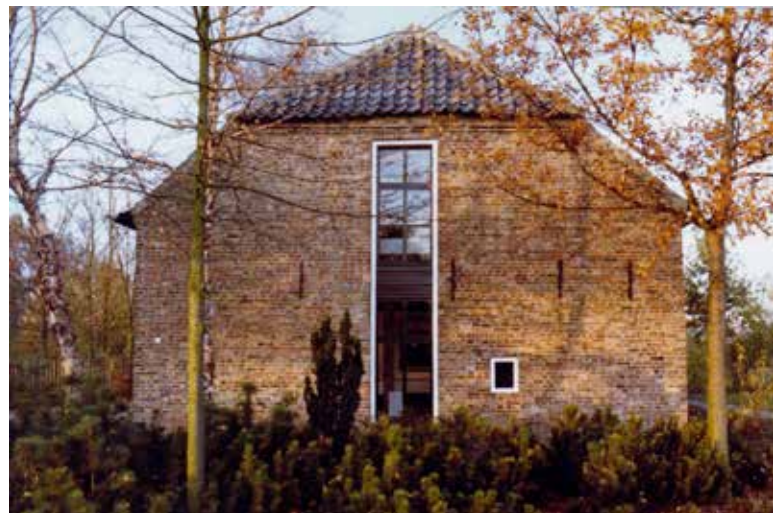
De zuidelijke kopgevel na de restauratie met het hoge raam

De oude kozijnen zijn deels hersteld. De nieuwe vurenhouten kozijnen zijn in hun afmeting en uitvoering een exacte kopie van de originele. De onderste ramen in de zijgevels zijn zesruitsramen.

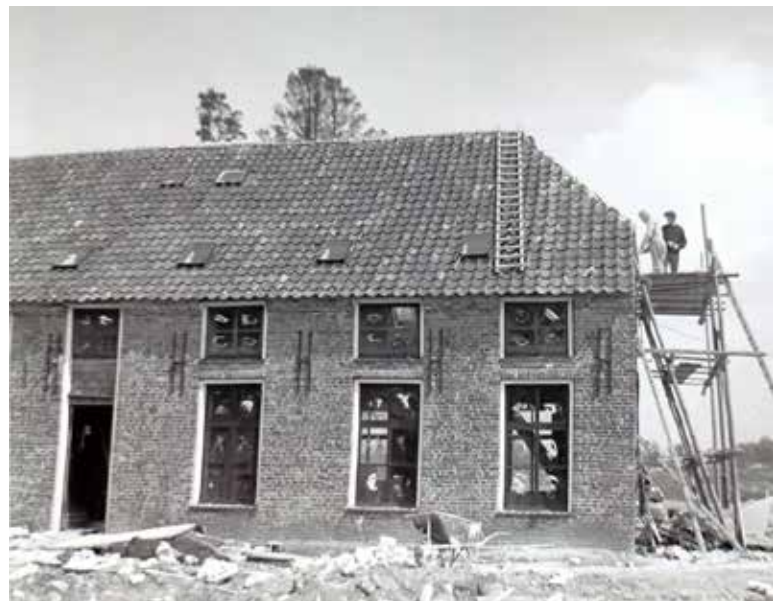
De zesruitsramen bevinden zich op min of meer regelmatige afstand van elkaar

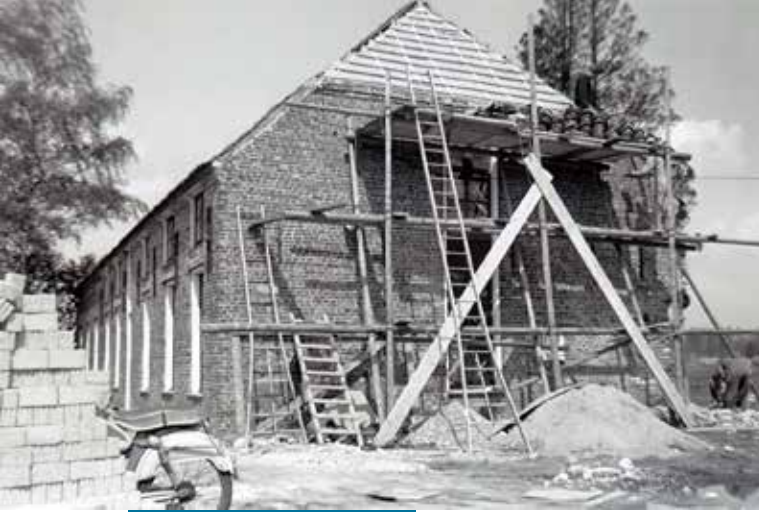
Het pand heeft een wolfsdak, dus een dak met afgeschuinde kanten aan de korte zijden, bedekt met oude gesmoorde Utrechtse pannen. De oude dakpannen waren geenszins water-, sneeuw- of winddicht. Dit werd opgelost door ze tijdelijk te verwijderen en het dak met nieuwe platen grondig te vernieuwen en te isoleren. Uit diverse slooppanden werd ondertussen het oude type dakpannen opgekocht om de kapotte en ontbrekende dakpannen te vervangen. Dit karwei alleen al heeft meer dan een jaar gekost.

De restauratie van het dak
